Studio Conservazione e Restauro s.n.c.  
Via Cartoleria 7/a, Bologna

## Palazzo Cataldi Madonna, Piazza San Carlo 1, Ofena (AQ)

Oggetto: relazione finale sugli interventi di Restauro eseguiti nelle 6 stanze di Palazzo Cataldi Madonna, Piazza San Carlo 1, Ofena (AQ).

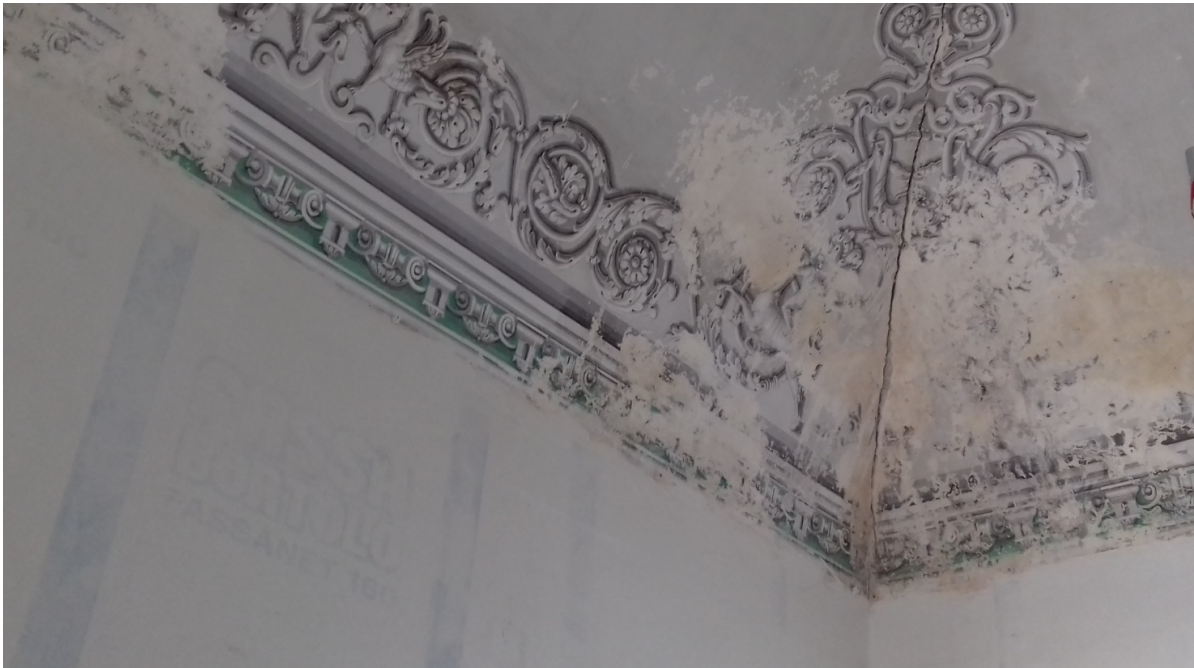
### Prima Stanza Salone Principale

Il soffitto del salone presentava depositi incoerenti quali polveri, accumuli di sporco atmosferico, gravi perdite di acqua con conseguente alterazione dell'intonaco e caduta delle tinte.

Vi erano gravi perdite di acqua dal tetto che hanno provocato macchie, desquamazione del colore e colature, con ampie gore di acqua morta.

Vi erano inoltre gravi sfogliamenti di colore che hanno provocato la perdita del disegno in ampie zone.

Il soffitto era percorso da crepe di varia entità, negli angoli invece vi erano evidenti ampie crepe.

Nelle pareti, nella parte bassa che percorre il perimetro del salone, vi sono applicate delle carte con immagini raffiguranti scene di caccia.

Erano coperte da uno strato di film resinoso, (vernice con fumi e depositi incoerenti), che alteravano l'originale cromia delle carte.

Gli interni delle finestre apparivano completamente ridipinti da smalto avorio che occultava l'originale decoro sottostante.

- \_ pulizia della superficie della pellicola pittorica a secco mediante spugne sintetiche e pani di gomma;
- \_ pulizia di depositi coerenti ed incoerenti eseguiti con idonei solventi;

- \_ consolidamento e fissaggio circoscritto e localizzato sulla superficie pittorica con perdita di adesione e coesione al supporto;
- \_ rimozione di cavi, chiodi e ganci;

- \_ stuccatura dei vuoti di crepe e fessure mediante l'applicazione di stucco realizzato con resine acriliche consolidante, con applicazione di Retina appositamente nelle crepe di ampia entità;

- \_ reintegrazione pittorica imitativa nelle lievi lacune, in certe zone sottotono rispetto ai colori originali, al fine di restituire unità di lettura cromatica all'opera;

- \_ fissaggio finale e trattamento protettivo superficiale delle pitture per la protezione superficiale della pellicola pittorica ed il riassetto estetico delle superfici.

- \_ pre-consolidamento localizzato della pellicola pittorica con velinatura della superficie decoesa mediante l'applicazione di cellulosa a doppio strato e resina acrilica in soluzione (Ac33);
- \_ rimozione di depositi superficiali a secco con pennellesse e pani di gomma;
- \_ pulitura di depositi coerenti ed incoerenti eseguiti con idonei solventi;
- \_ reintegrazione pittorica con colori da restauro delle aree dove il colore è caduto al fine di restituire unità di lettura cromatica all'opera, inclusi gli oneri relativi ai saggi.
- \_ fissaggio finale e trattamento protettivo sull'intera superficie pittorica.

- \_ rimozione di depositi superficiali a secco con pennellesse e spugne sintetiche;
- \_ rimozione di incrostazioni e strati aderenti alla pellicola pittorica con bisturi;
- \_ estrazione mediante impacchi assorbenti dello smalto;
- \_ risciacqui a più fasi con acqua distillata ed applicazione di materiale assorbente;
- \_ consolidamento della pellicola pittorica originale;
- \_ reintegrazione pittorica e trattamento protettivo finale.

Nelle pareti, in accordo con la Proprietà, abbiamo eseguito una scialbatura con velature di pigmento con resina acrilica in diluizione per ridare un senso armonioso ed estetico all'ambiente.

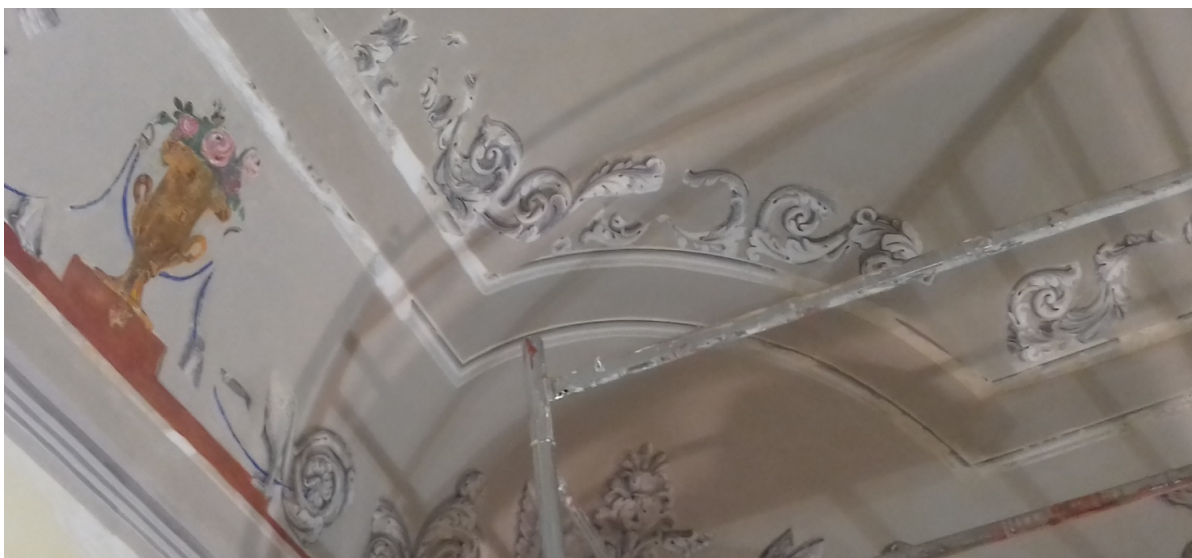
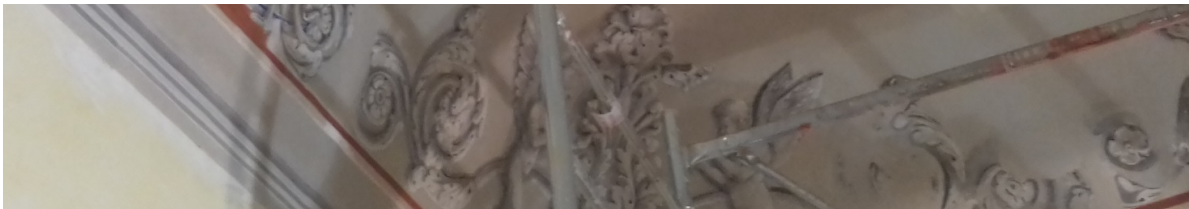
#### Seconda Stanza Sala Rossa

Il soffitto presentava vari ed evidenti depositi incoerenti quali polveri , fumi e grossolane ridipinture che alteravano la cromia originale.

Evidenti infiltrazioni di umidità hanno causato cadute di colore , evidenti desquamazioni sollevamenti della pellicola pittorica ed ampie cadute di colore che hanno compromesso gravemente la leggibilità dell'opera.

Vi erano inoltre importanti crepe sia negli angoli che nella superficie del soffitto.

Nelle pareti vi era applicata nelle parti alte della carta da parati rossa con decori floreali in oro, mentre nella parte bassa ritroviamo carte raffiguranti scene bucoliche.

La carta da parati appariva sporca da accumuli incoerenti depositatosi nel tempo ,vi erano rigonfiamenti causati dall'umidità in varie zone.,

Nelle carte con rappresentazioni bucoliche vi era vernice alteratasi nel tempo che occultava lo splendore dei toni di colore originali.

- \_ pulitura dell'intera superficie con wishab;
- \_ assorbimento dell'umidità in corrispondenza delle macchie;
- \_ fissaggio nelle zone più decoese e consolidamento profondo;
- \_ stuccatura con riempimento crepe e retina apposta nelle crepe evidenti e gravi;
- \_ iniezione di malta additiva con resina acrilica , inclusi gli oneri relativi alla preparazione della superficie da trattare e successiva rimozione degli eccessi di prodotto;
- \_ restauro pittorico imitativo mediante stesure di velature sottotono della stuccature e delle zone in cui il colore è mancante;
- \_ fissaggio finale e trattamento protettivo mediante l'applicazione di resina acrilica non filmica e cromaticamente neutra in soluzione a bassa percentuale per la protezione superficiale della pellicola pittorica e per la prestazione estetica della superficie definita con la Proprietà.

in accordo con la Proprietà, abbiamo rimosso zone di carta, mantenendo frammenti come testimonianza del passaggio storico temporale, per poi accompagnare le zone mancanti con velature eseguite con pigmenti e resina acrilica in diluizione.

- \_ preconsolidamento localizzato della pellicola pittorica con velinatura della superficie decoesa mediante l'applicazione di cellulosa a doppio strato e resina acrilica in soluzione ( Ac33);
- \_ rimozione di depositi superficiali a secco con pennellesse e pani di gomma;
- \_ pulitura di depositi coerenti ed incoerenti eseguiti con idonei solventi;
- \_ reintegrazione pittorica con colori da restauro delle aree dove il colore è caduto al fine di restituire unità di lettura cromatica all'opera, inclusi gli oneri relativi ai saggi.
- \_ fissaggio finale e trattamento protettivo sull'intera superficie pittorica .

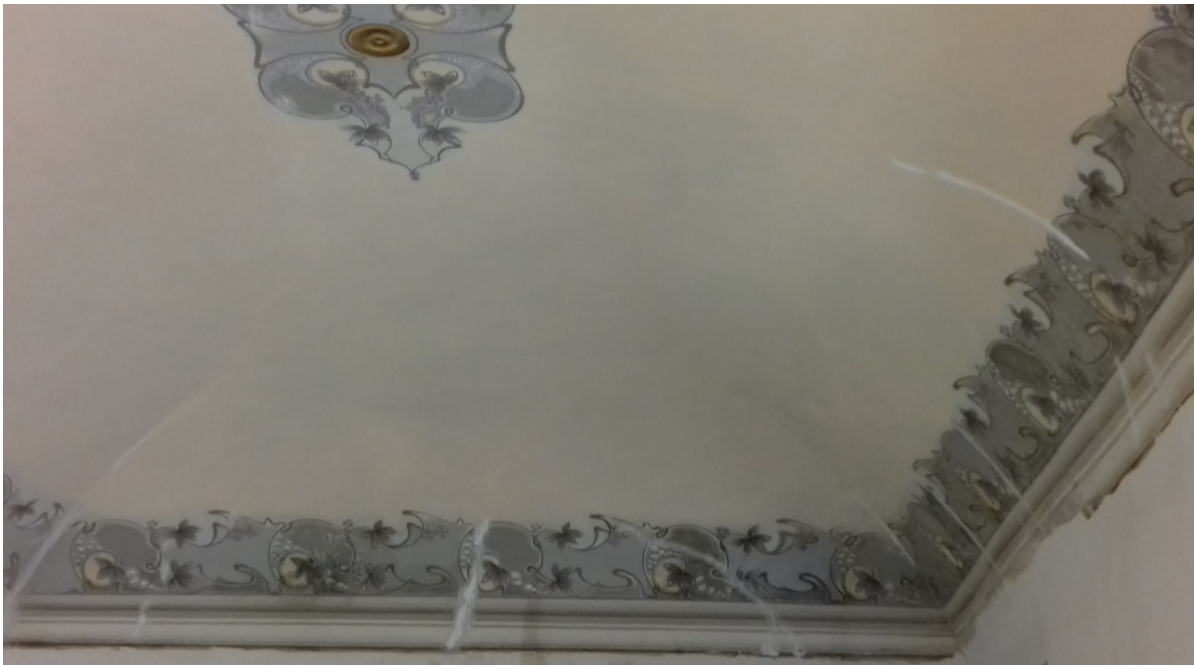
Terza stanza con decori liberty

Il soffitto si presentava molto sporco da depositi incoerenti, vi erano ampie crepe in tutta la superficie del soffitto.

Il decoro si presentava molto compromesso da ampie gore di umidità, che alteravano l'originale cromia dell'opera.

Nella greca che percorreva il perimetro della stanza vi era un'evidente ridipintura che alterava il percorso cromatico originale.

- \_ pulitura dell'intera superficie con wishab;
- \_ assorbimento dell'umidità in corrispondenza delle macchie;
- \_ fissaggio nelle zone più decoese e consolidamento profondo;
- \_ stuccatura con riempimento crepe e retina apposta nelle crepe evidenti e gravi;
- \_ iniezione di malta additiva con resina acrilica , inclusi gli oneri relativi alla preparazione della superficie da trattare e successiva rimozione degli eccessi di prodotto;
- \_ restauro pittorico imitativo mediante stesure di velature sottotono delle stuccature e delle zone in cui il colore è mancante;
- \_ fissaggio finale e trattamento protettivo mediante l'applicazione di resina acrilica non filmica e cromaticamente neutra in soluzione a bassa percentuale per la protezione superficiale della pellicola pittorica e per la prestazione estetica della superficie definita con la Proprietà

Nelle pareti , in accordo con la Proprietà, abbiamo eseguito una scialbatura con velature di pigmento con resina acrilica in diluizione per ridare un senso armonioso ed estetico all'ambiente.

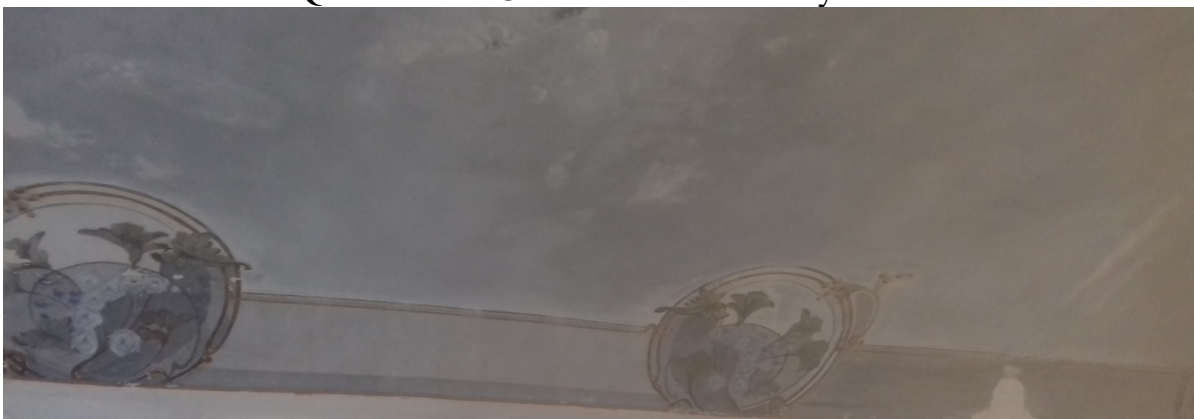
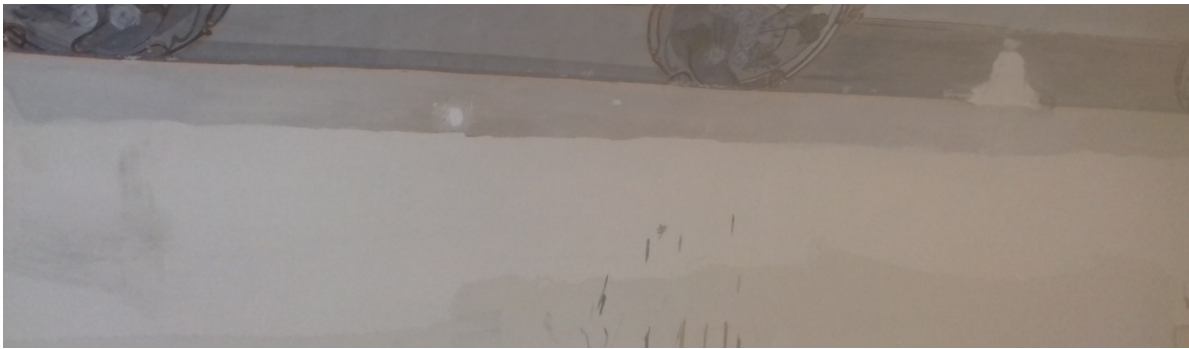
#### Quarta stanza Carta con decori Liberty

Il soffitto era gravemente compromesso; infatti la carta appariva al 90% della superficie staccata dal soffitto, ed in ampie zone non vi era più presente. Sotto la carta staccata vi erano evidenti lacerazioni con crepe di grande entità e muffe con infiltrazioni che hanno compromesso gravemente la adesione della carta alla struttura murale.

La carta appariva sporca, macerata dalla muffa, con desquamazioni e cadute di colore in ampie zone.

In questo caso abbiamo ritenuto opportuno togliere la carta ormai ammuffita e macerata dove le gore di umidità e varie infiltrazioni avevano gravemente compromesso la leggibilità del decoro liberty.

Successivamente abbiamo eseguito un consolidamento strutturale nelle ampie crepe, con risanamento delle zone con muffe e gore di umidità.

Abbiamo eseguito una stuccatura dei vuoti con retina idonea, per poi procedere alla riadesione della carta in buono stato, per ridare un senso planimetrico corretto.

Abbiamo poi eseguito un restauro pittorico imitativo mediante stesure di velature sottotono della stuccatura e delle zone in cui il colore è mancante, con fissaggio finale e trattamento protettivo mediante l'applicazione di resina acrilica non filmica e cromaticamente neutra in soluzione a bassa percentuale per la protezione superficiale della pellicola pittorica e per la prestazione estetica della superficie definita con la Proprietà.

Nelle pareti, in accordo con la Proprietà, abbiamo eseguito una scialbatura con velature di pigmento con resina acrilica in diluizione per ridare un senso armonioso ed estetico all'ambiente.

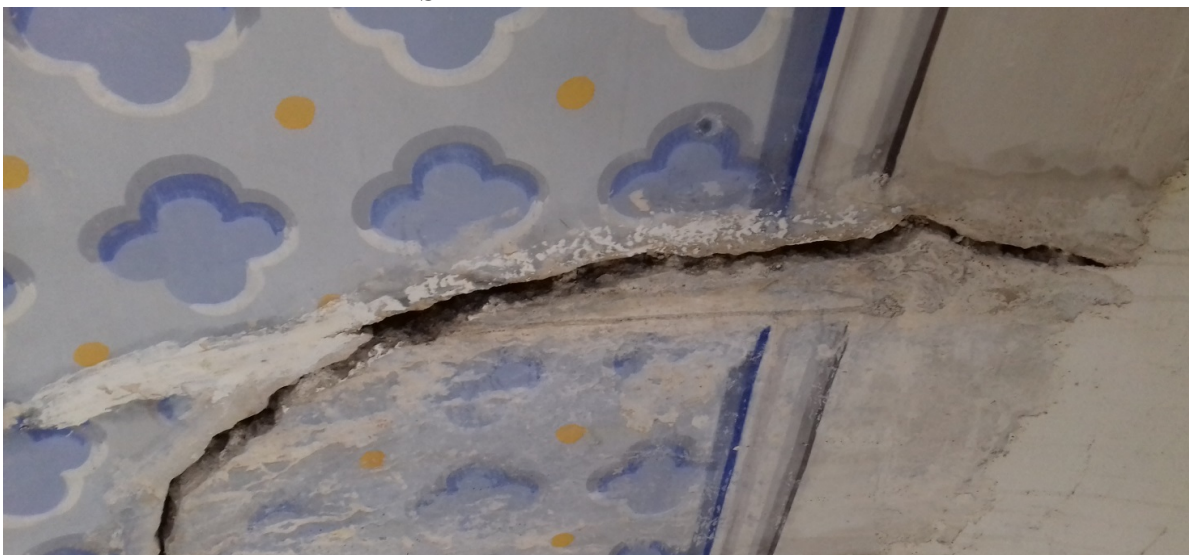
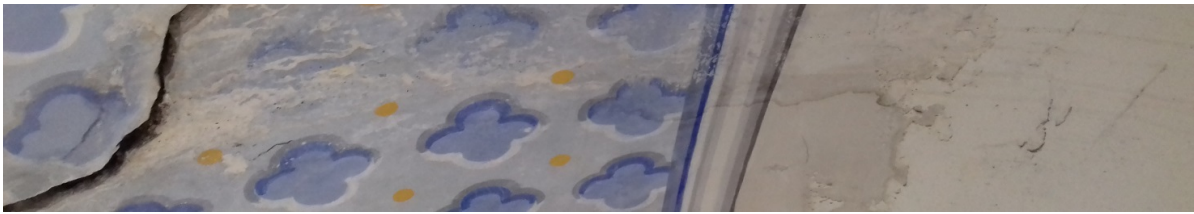
Quinta stanza  
Stanza azzurra

Il soffitto presentava vari ed evidenti depositi incoerenti quali polveri , fumi e grossolane ridipinture che alteravano la cromia originale.

Evidenti infiltrazioni di umidità hanno causato cadute di colore , evidenti desquamazioni sollevamenti della pellicola pittorica ed ampie cadute di colore che hanno compromesso gravemente la leggibilità dell'opera.

Vi erano inoltre importanti crepe sia negli angoli che nella superficie del soffitto.

- \_ pulitura dell'intera superficie con wishab;
- \_ assorbimento dell'umidità in corrispondenza delle macchie;
- \_ fissaggio nelle zone più decoese e consolidamento profondo;
- \_ stuccatura con riempimento crepe e retina apposta nelle crepe evidenti e gravi;
- \_ iniezione di malta additiva con resina acrilica , inclusi gli oneri relativi alla preparazione della superficie da trattare e successiva rimozione degli eccessi di prodotto;
- \_ restauro pittorico imitativo mediante stesure di velature sottotono delle stuccature e delle zone in cui il colore è mancante;
- \_ fissaggio finale e trattamento protettivo mediante l'applicazione di resina acrilica non filmica e cromaticamente neutra in soluzione a bassa percentuale per la protezione superficiale della pellicola pittorica e per la prestazione estetica della superficie definita con la Proprietà.

Nelle pareti , in accordo con la Proprietà, abbiamo eseguito una scialbatura con velature di pigmento con resina acrilica in diluizione per ridare un senso armonioso ed estetico all'ambiente.

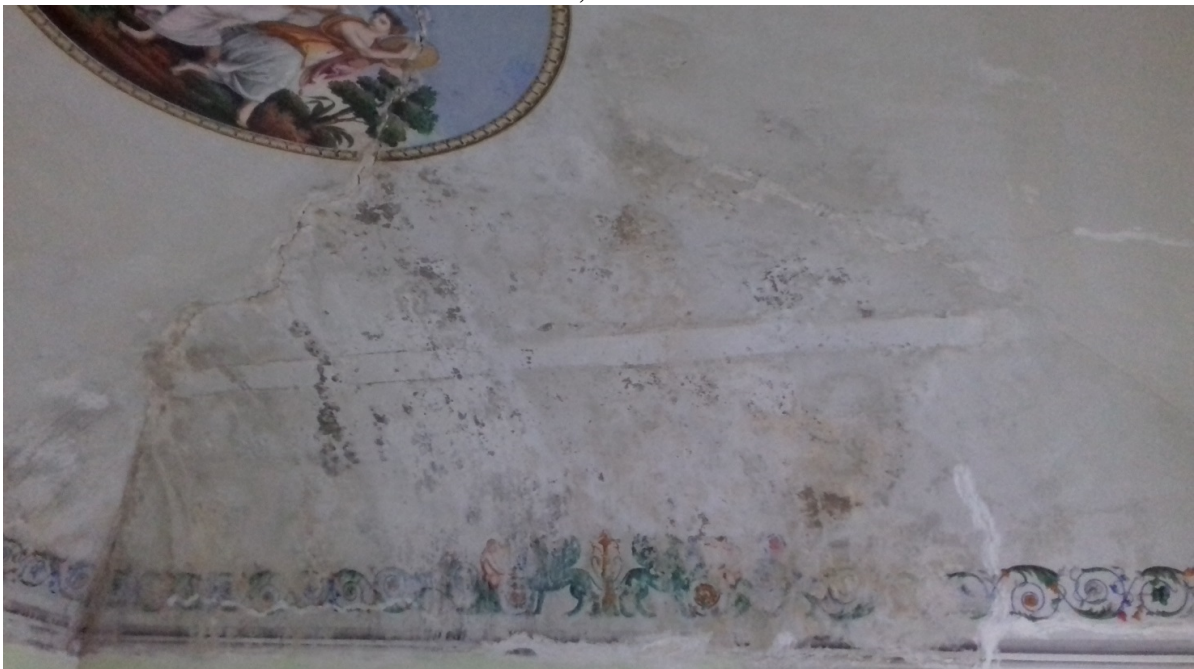
#### Sesta Stanza, Stanza verde

Il soffitto presentava vari ed evidenti depositi incoerenti quali polveri , fumi e grossolane ridipinture che alteravano la cromia originale.

Evidenti infiltrazioni di umidità hanno causato cadute di colore , evidenti desquamazioni sollevamenti della pellicola pittorica ed ampie cadute di colore che hanno compromesso gravemente la leggibilità dell'opera.

Le infiltrazioni di umidità hanno causato cadute di colore, crepe e desquamazioni sollevamenti della pellicola pittorica ed ampie cadute di colore che hanno compromesso gravemente la leggibilità dell'opera.

In queste zone molto compromesse dall'infiltrazione d'umidità si era creata muffa.

Vi erano inoltre importanti crepe sia negli angoli che nella superficie del soffitto.

Nelle pareti vi era applicata nelle parti alte della carta da parati verde con decori geometrici in oro, mentre nella parte bassa ritroviamo carte raffiguranti finto marmo completamente occultato da un grossolano strato marrone di sporco e vernice pigmentata che copriva interamente il decoro in finto marmo sottostante.

La carta da parati appariva sporca da accumuli incoerenti depositatosi nel tempo, vi erano rigonfiamenti causati dall'umidità in varie zone

- \_ pulitura dell'intera superficie con wishab;
- \_ assorbimento dell'umidità in corrispondenza delle macchie;
- \_ fissaggio nelle zone più decoese e consolidamento profondo;
- \_ stuccatura con riempimento crepe e retina apposta nelle crepe evidenti e gravi;
- \_ iniezione di malta additiva con resina acrilica , inclusi gli oneri relativi alla preparazione della superficie da trattare e successiva rimozione degli eccessi di prodotto;
- \_ restauro pittorico imitativo mediante stesure di velature sottotono della stuccature e delle zone in cui il colore è mancante;
- \_ fissaggio finale e trattamento protettivo mediante l'applicazione di resina acrilica non filmica e cromaticamente neutra in soluzione a bassa percentuale per la protezione superficiale della pellicola pittorica e per la prestazione estetica della superficie definita con la Proprietà.

in accordo con la Proprietà, abbiamo rimosso zone di carta, mantenendo frammenti come testimonianza del passaggio storico temporale, per poi accompagnare le zone mancanti con velature eseguite con pigmenti e resina acrilica in diluizione.

- \_ preconsolidamento localizzato della pellicola pittorica con velinatura della superficie decoesa mediante l'applicazione di cellulosa a doppio strato e resina acrilica in soluzione ( Ac33);
- \_ rimozione di depositi superficiali a secco con pennellesse e pani di gomma;
- \_ pulitura tramite materiali assorbente tipo argilla , sepiolite ed atapulgite per rimuovere lo strato marrone pigmentato;
- \_ reintegrazione pittorica con colori da restauro delle aree dove il colore è caduto al fine di restituire unità di lettura cromatica all'opera, inclusi gli oneri relativi ai saggi.
- \_ fissaggio finale e trattamento protettivo sull'intera superficie pittorica.
