Oggetto: relazione finale sugli interventi di restauro eseguiti sul dipinto ad olio su tela, raffigurante "Madonna del fuoco con bambino ed i Santi Luigi da Gonzaga ed Antonio da Padova" dalla parrocchia di Sant'Ambrogio di Villanova, epoca tra XVII secolo.delle misure di 127x190cm

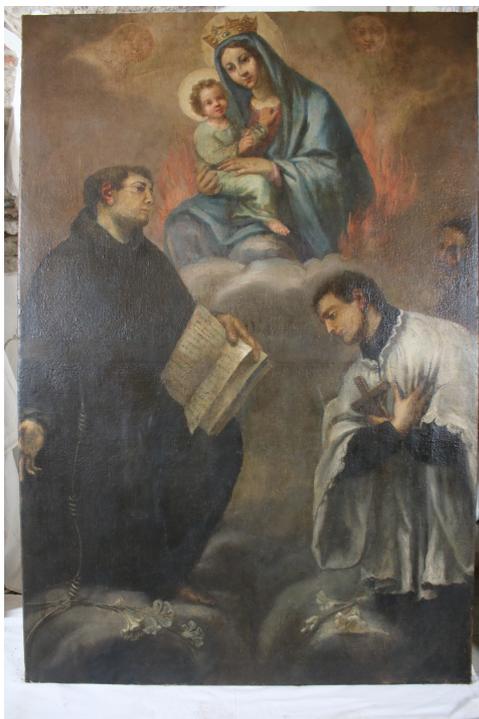
Il dipinto versava in cattivo stato di conservazione.

Osservando il tergo della tela è stato possibile notare la presenza di numerose toppe e di una stesura di una preparazione rossastra sulla quasi totalità della superficie.

Il telaio si presentava solido e non espandibile poichè privo di biette.

La tela appariva molto allentata e ciò ha causato diverse cadute di colore e sgranature di piccola e grande entità. La pellicola pittorica presentava vistosi problemi di adesione alla preparazione

In certe zone erano presenti sollevamenti che interessavano sia il colore che la preparazione. Tali zone erano rialzate e parzialmente distaccate. Vi erano numerose stuccature grossolane: in particolare le più evidenti erano collocate nella metà inferiore dell'opera in corrispondenza dei santi. Inoltre vi erano precedenti e grossolani interventi di

riprese di colore soprattutto nei volti dei Santi. Il dipinto appariva molto offuscato ed opacizzato nei vari passaggi cromatici sia per l'evidente accumulo di particolato atmosferico e fumo depositatosi nel corso del tempo, sia a causa della vernice alterata e fortemente ingiallita che mutava totalmente l'effetto della cromie originale ed appiattiva la resa pittorica.

Sono stati preliminarmente eseguiti test di solubilità e saggi di pulitura per individuare la miscela solvente più idonea da utilizzare in fase di pulitura.

E' stato dunque eseguito un fissaggio localizzato delle zone più decoese per poi procedere alla pulitura.

La pulitura è stata eseguita con solventi organici neutri. Nel corso dell'operazione di pulitura al di sotto delle ampie stuccature che sormontavano la pittura, è stata rinvenuta al di sotto del manto nero del santo sulla sinistra, una cromia del tutto diversa con toni del bianco e del rosso.

E' stato quindi applicato un consolidante sintetico (Plexisol P550) sull'intera superficie pittorica, facendo poi riaderire le creste ed i sollevamenti alla preparazione con un termocauterio di precisione. Successivamente si è smontata la tela dal suo telaio per eseguire dapprima la pulitura del tergo della tela. Si sono mantenute le toppe precedentemente applicate poiché oramai erano parte integrante della tela originale e non segnavano la pittura dal fronte grazie allo spesso strato di preparazione rossastra sul retro.

È stata poi scelta una tela idonea per i falsi margini perimetrali, fatti aderire alla tela originaria con adesivo Beva film. Dopo avere applicato i falsi margini e avere pulito il telaio consolidandolo e dopo aver dato il trattamento antitarlo, si è ritensionata la tela sul telaio. Una volta ritensionata l'opera è stata eseguita la stuccata su tutte le mancanze procedendo poi alla rasatura dei medesimi. Infine concordandoci consolidandolo D.L. abbiamo eseguito una reintegrazione pittorica imitativa che riprendesse anche le evidenti lacune presenti nei volti.
