## **Maria Laura Petruzzellis**

Conservazione e restauro dei Beni Culturali

**Oggetto: relazione finale sugli interventi di restauro eseguiti sul dipinto ad olio su tela, raffigurante "Madonna di San Luca coi Santi Sebastiano e Rocco" di scuola Bolognese del XVII secolo della Parrocchia di San Michele Arcangelo, Monte San Pietro, Bologna. Misure 120x180 cm.**

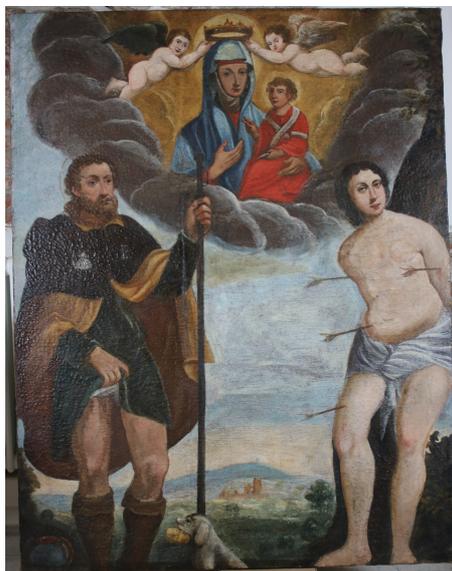
Il telaio appariva compromesso dall'attacco di tarli, ed è a struttura fissa e vi è la presenza di una traversa che si evidenziava sul fronte dell'opera a causa.

La tela è una tela a trama larga. L'opera evidenziava evidenti cadute di colore e sgranature della pellicola pittorica con assottigliamento della medesima. La leggibilità della opera era occultata da un'evidente alterazione della vernice e diverse ridipinture grossolane, collocate soprattutto nella zona del cielo e del paesaggio.

Vi erano sollevamenti che interessavano sia l'imprimitura che il colore.

La pellicola pittorica aveva un aspetto secco e smagrito.

Si evidenziava una crettatura marcata con scodelline ampie e profonde.

Sono stati effettuati dei test di solubilità e dei saggi di pulitura per individuare il sistema di pulitura più idoneo da utilizzare. A seguito dei test e delle prove è stato messo a punto un sistema di pulitura differenziata per la zona del cielo e del paesaggio ridipinta e per la vernice pigmentata ed alterata. La ridipintura è stata rimossa con una soluzione acquosa a pH controllato (pH7 e pH8) cui è stata aggiunta una piccola quantità di tensioattivi. La vernice alterata è stata rimossa con solventi organici neutri.

È stato ritenuto opportuno eseguire un consolidamento sull'intera superficie pittorica per poi fissare le zone più compromesse.

La lunga cucitura verticale è stata rinforzata con una garza sottile per dare maggiore sostegno e evitare uno stress meccanico eccessivo in fase di ritensionamento. Sono stati applicati dei falsi margini perimetrali con tela idonea, utilizzando il Beva a film riattivato con leggero calore. È stata quindi eseguita la pulitura del telaio irrobustendolo con consolidante idoneo e trattamento antitarlo a più fasi. Al fine di ridurre lo stress meccanico per la tela originale e per contemporaneamente scaricare meglio il peso dell'opera sul telaio è stata montata sul telaio una tela che fungesse da barella per la tela originale (quindi non incollando le due tele l'una sull'altra, ma semplicemente poggiando la tela originale sopra quella nuova preventivamente già tensionata). Successivamente le mancanze sono state integrate con lo stucco, poi rasato a livello.

È stata eseguita una reintegrazione nelle piccole e medie lacune ed una leggera velatura nelle ampie svelature di colore. Il dipinto è stato infine verniciato.
